Inspectierapport

Conform NEN 3140

Rapportnummer : 2555

Rammelsberg BV

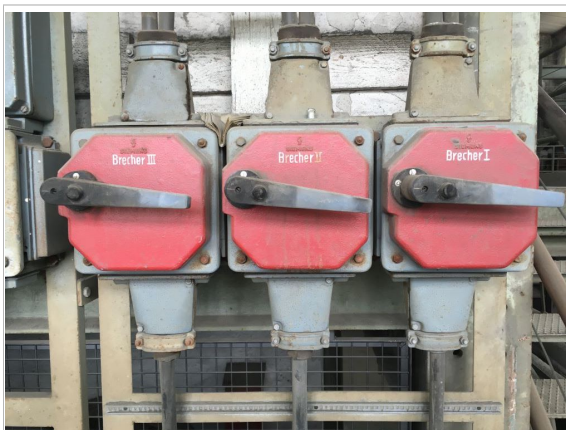
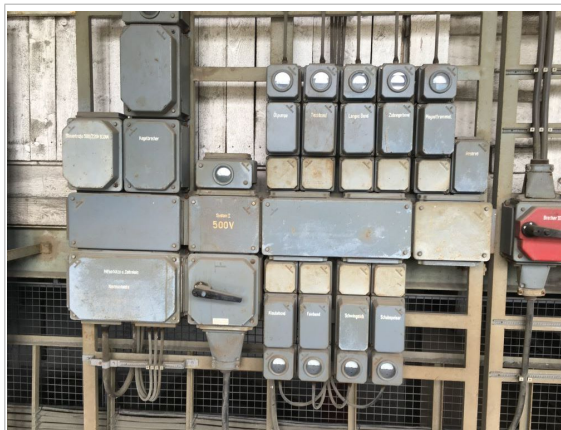
158/2555/1/V

Locatie: Pomphuis123 - Verdieping - Ruimte
 Kortsluitstroom: < 10 KA
 Beschermingsklasse: III
 Beschermingsgraad: IP30
 Stroomstelsel: TN-C-S
 Hoofdschakelaar 1: 250 A - 5 polen, functie: Kracht, Escort beveiliging: 1000A B
 Hoofdschakelaar 2: 400 A - 5 polen, functie: Kracht, Escort beveiliging: 1600A B

Verdeler eenduidig herkenbaar	Ja
Installatieschema actueel	Nee
Codering; aansluitklemmen, bedrading	Nvt
Verdeler aanraakveilig	Ja
Overeenstemming met de omgeving	Ja
Aansluitingen zijn correct uitgevoerd	Ja
Veilige scheiding van stroomketens	Ja
Vrij van stof, vuil en water	Ja

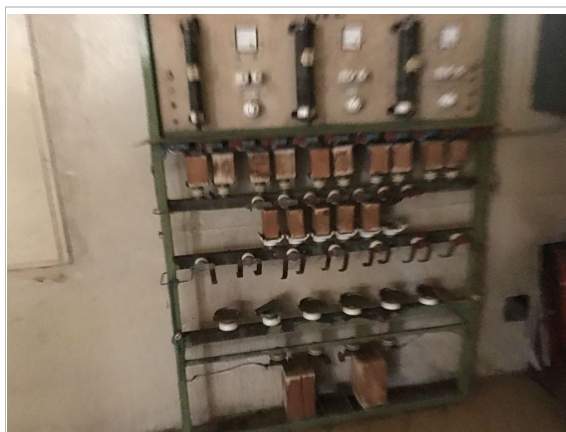
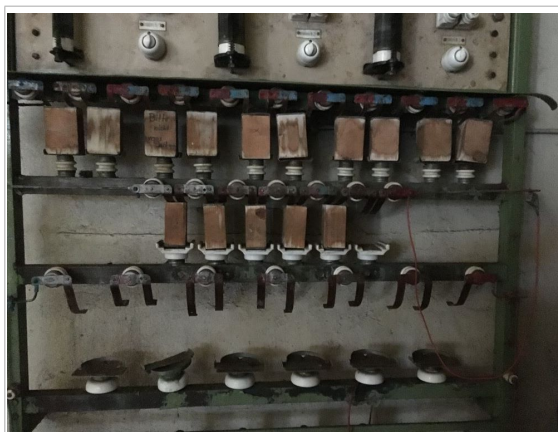
158/2555/2/V

Locatie: Pomphuis - 3e verdieping - Meterkast

Verdeler eenduidig herkenbaar	Nee
Installatieschema actueel	Nee
Codering; aansluitklemmen, bedrading	Nee
Verdeler aanraakveilig	Nee
Overeenstemming met de omgeving	Nee
Aansluitingen zijn correct uitgevoerd	Nee
Veilige scheiding van stroomketens	Nee
Vrij van stof, vuil en water	Nee

Verdeler toegankelijk	Nee
Beveiligingstoestellen aanwezig zijn	Nee
Beveiligingstoestellen juist gekozen zijn	Nee

Impedantie foutstroomketen	Nee
Isolati weerstand	Nee
Aardlekbeveiliging	Nee

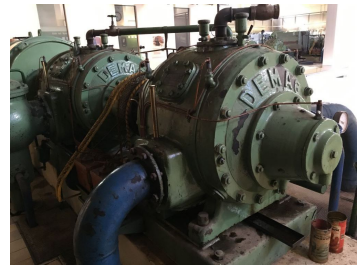
1

Risico A

Locatie: Gebouw 20 - raspik - bergetsr 76
In de installatie wordt gebruik gemaakt van verlengsnoeren en/of stekerverdeelblokken, er zijn niet voldoende vaste aansluitpunten aanwezig. De hoofdschakelaar in de schakel- of verdeelinrichting is niet voorzien van eenduidige identificatie.

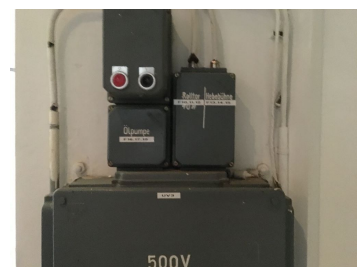
10

Risico A

Locatie: Blukopslag-hout - 1e verdieping - Atelier
Door incorrecte montage is dit component onvoldoende aanraakveilig.

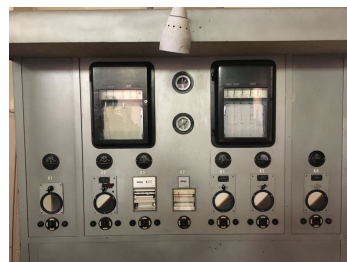
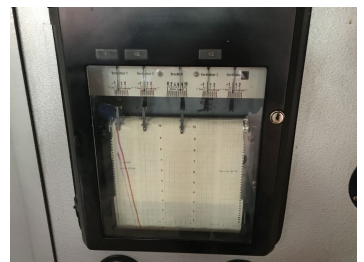
11

Risico 1

Locatie: Fab-02 - 3e verdieping - Gebouw: hv-1-192
Het verlichtingsarmatuur is zodanig beschadigd dat er direct persoonlijk-, brandgevaar is of de bedrijfszekerheid niet gegarandeerd kan worden.

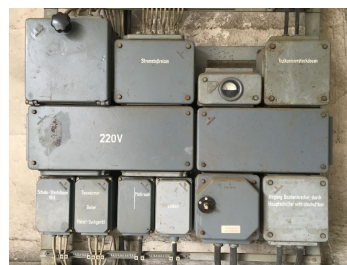
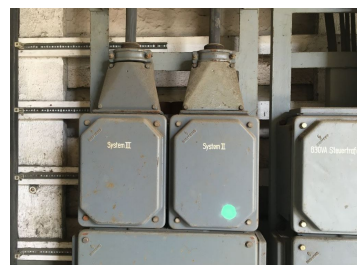
12

Risico A

Locatie: Blukopslag-hout - 1e verdieping - Atelier - Verdeler: K1
De aardlekschakelaar is niet bedienbaar bij een gesloten behuizing. vvvv

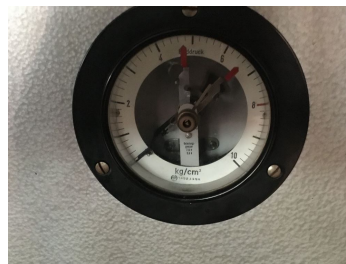
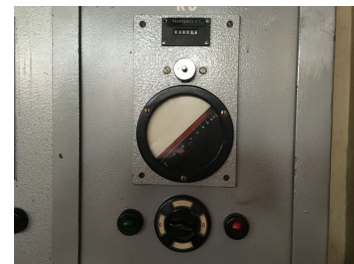
15

Risico B

Locatie: 2017 - 11 - 25 - Verdelers: hv-1-192
Het component is niet geschikt voor de maximaal te verwachten stroom.

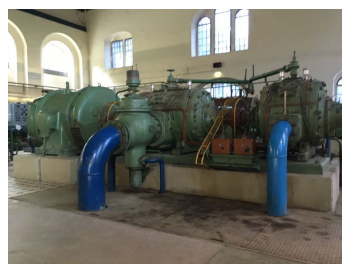
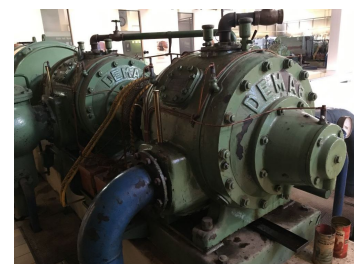
2

Risico B

Locatie: Pomphuis - 2e verdieping - Ingang
In de installatie wordt gebruik gemaakt van verlengsnoeren en/of stekerverdeelblokken, er zijn niet voldoende vaste aansluitpunten aanwezig.
seuise ddfs

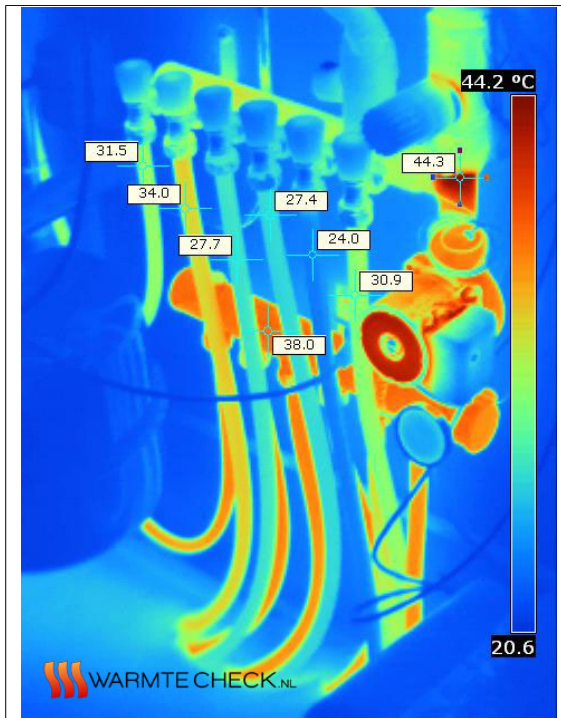
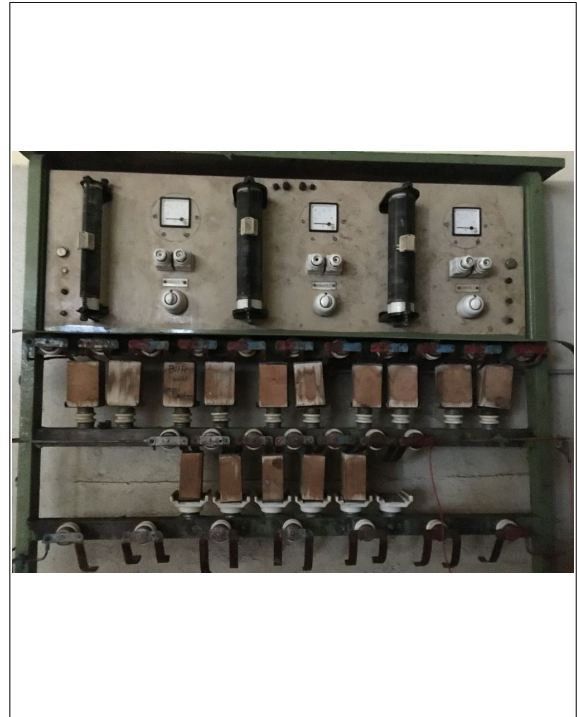
158/2555/1/T

Locatie: Pomphuis - 1e verdieping - Portaal, Verdeler: hv-1-192

Emissiecoëfficiënt = 0,95 Tomg [°C] = 23, I1= 120A; I2= 120A; I3= 120A; In= 5A;

Methode 1: Beoordeling gemeten temperatuur op basis van de maximale toegelaten temperatuur van een aansluiting.

Tmc [°C] = 45, Tmax [°C] = 50 .

Uitkomst: Geen actie noodzakelijk.

Methode 2: Beoordeling gemeten temperatuur op basis van de maximale toegelaten temperatuur van een component.

Tmc [°C] = , Tmax [°C] = 65.

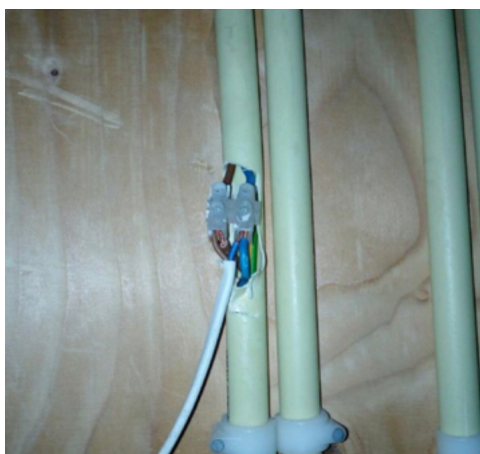
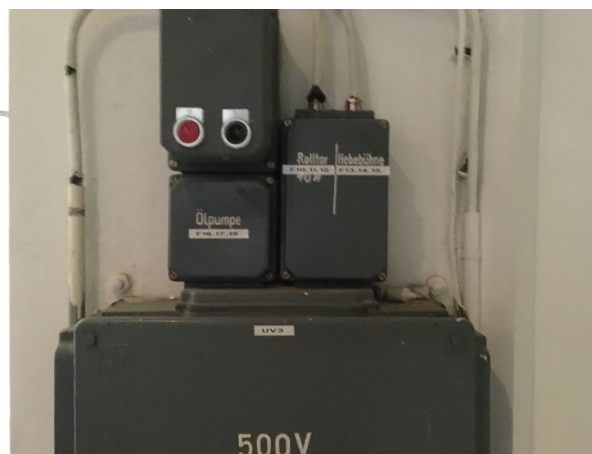
158/2555/10

Risico A

Door incorrecte montage is dit component onvoldoende aanraakveilig.

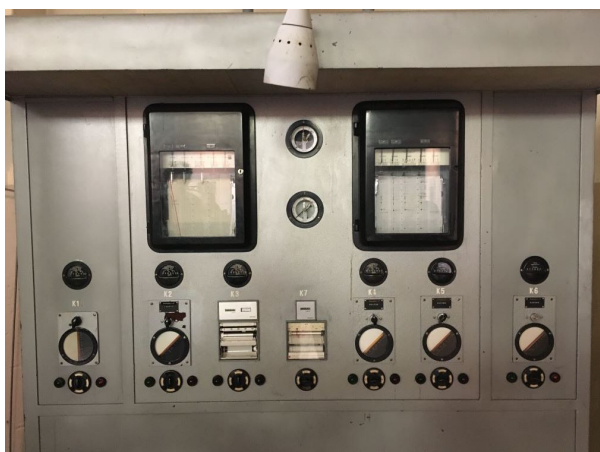
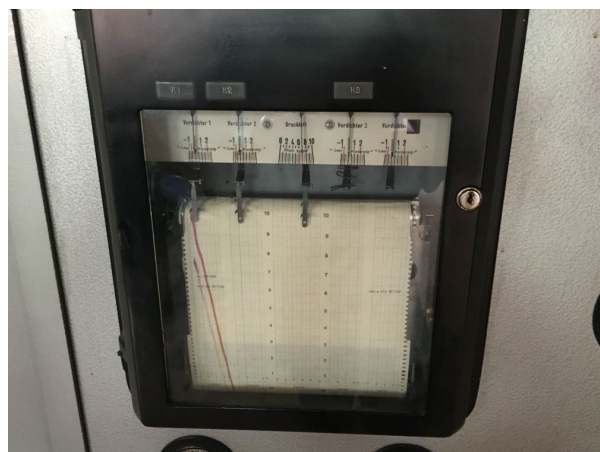
158/2555/11

Risico 1

Het verlichtingsarmatuur is zodanig beschadigd dat er direct persoonlijk-, brandgevaar is of de bedrijfszekerheid iet gegarandeerd kan worden.

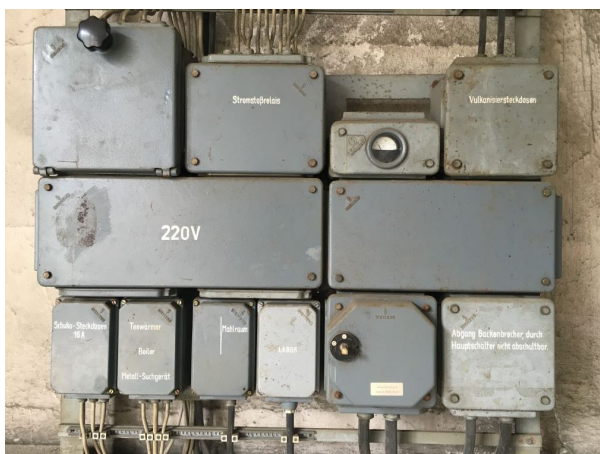
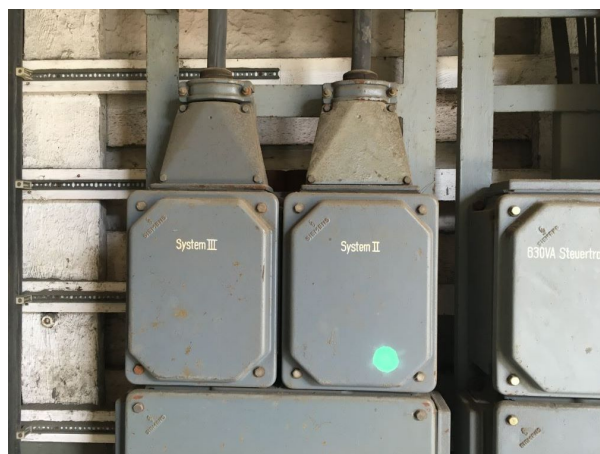
158/2555/12

Risico A

De aardlekschakelaar is niet bedienbaar bij een gesloten behuizing. vvvv

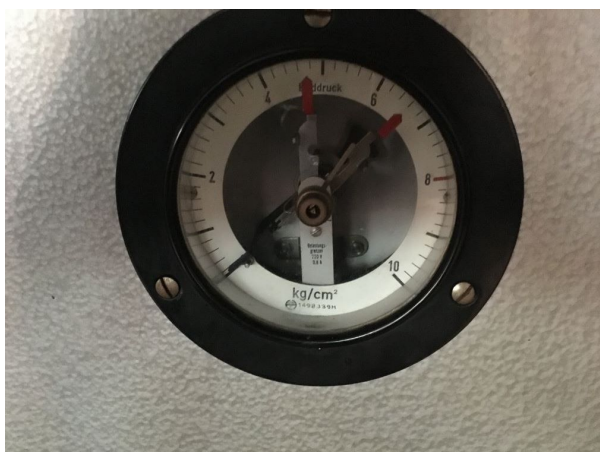
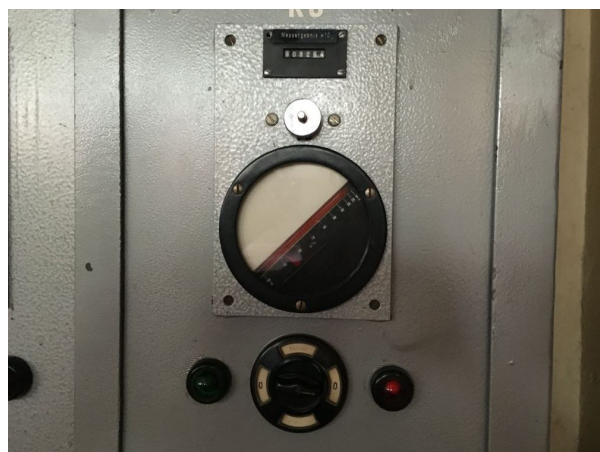
158/2555/15

Risico B

Het component is niet geschikt voor de maximaal te verwachten stroom.

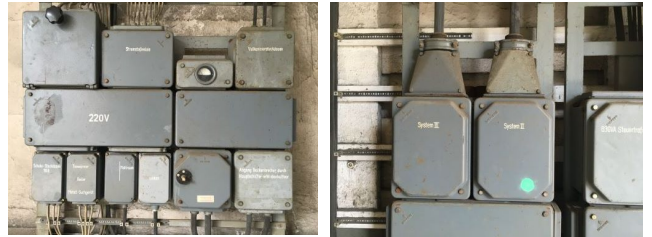
Locatie: Blukopslag-hout - 1e verdieping - Atelier - Verdeler: K1

De aardlekschakelaar is niet bedienbaar bij een gesloten behuizing. vvvv

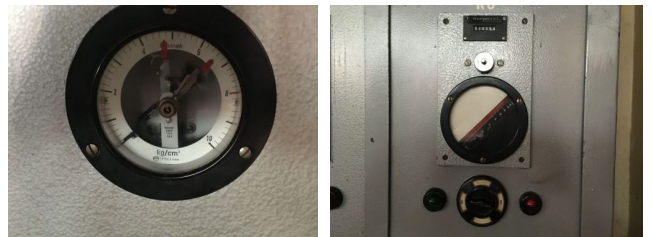
Locatie: 2017 - 11 - 25 - Verdeler: hv-1-192

Het component is niet geschikt voor de maximaal te verwachten stroom.
