INSPECTIEPORTAL

Bijlage Afwijkingen

Rapportnummer : 1005

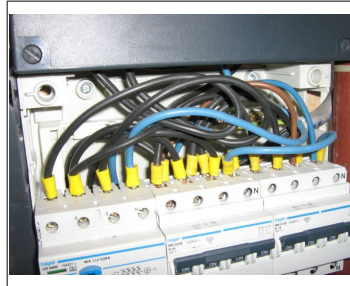
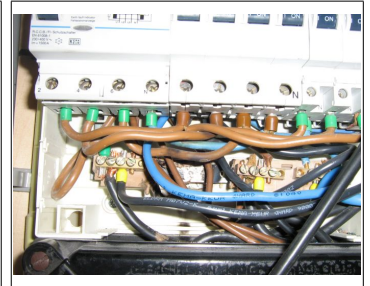
168/1005/2

Locatie: Hoofdgebouw - 1e verdieping - Gang Test
Risico A

Het typeplaatje van verschillende componenten is niet afleesbaar, er zijn stickers op de betreffende componenten aangebracht.

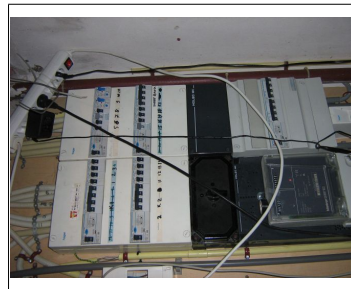
168/1005/4

Locatie: Hoofdgebouw - Begane grond - Elektrische bedrijfsruimte HVK

Diverse componenten zijn niet benoemd op de behuizing.

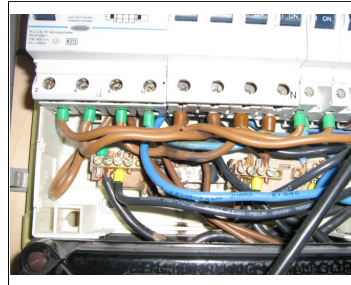
168/1005/5

Locatie: Hoofdgebouw - 3e verdieping - Keuken OVK Keuken

Op de aardrail is een aansluiting niet deugdelijk uitgevoerd, er is geen gebruik gemaakt van adereind bescherming.
